**ESTUDIO PATRIMONIAL DE INMUEBLES DE CONSERVACIÓN  
HISTÓRICA**

**PLAN REGULADOR COMUNAL DE NANCAGUA**

**LOCALIDAD DE CUNACO**

<b>1. IDENTIFICACIÓN DEL INMUEBLE</b>			
<b>REGIÓN</b>	<b>COMUNA</b>	<b>CALLE</b>	<b>NÚMERO</b>
Libertador General Bernardo O'Higgins	Nancagua	Ruta I - 756, 150 mts al sur de cruce El Huape	--
<b>ID PLANO</b>	<b>DENOMINACIÓN INMUEBLE</b>	<b>DE</b>	<b>AUTOR (arquitecto)</b>
ICH -1	Iglesia San José de Cunaco		Desconocido

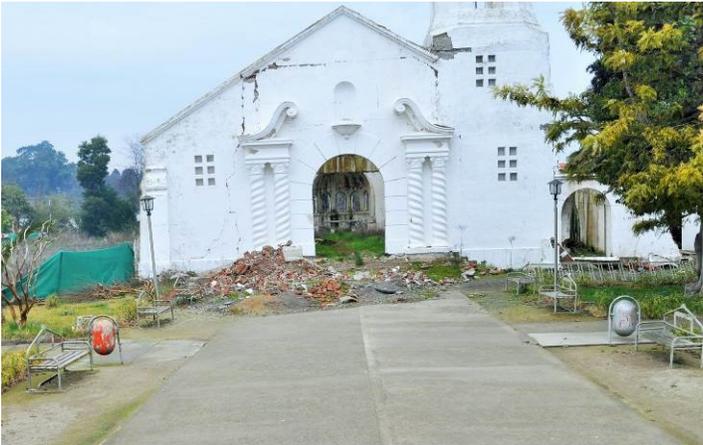
<b>2. PLANO DE UBICACIÓN</b>	<b>3. FOTO DEL INMUEBLE</b>

<b>4. RESEÑA DE VALORES Y ATRIBUTOS PATRIMONIALES DEL INMUEBLE</b>
<b>4.1 VALOR URBANO</b>
Se encuentra sobre el eje del poblado, comprendido por construcciones aisladas de un piso, destacando la Iglesia por su altura y arquitectura. Su frente tiene una explanada contenida por la iglesia y un pabellón lateral, los que conforman una plaza, única del poblado. Se encuentra colindante con la Casa Junta de Vecinos, los que conformarían un punto de reunión del poblado aun por consolidar.
<b>4.2 VALOR ARQUITECTÓNICO</b>
El templo corresponde a un volumen lineal, levantado sobre un zócalo de piedra. Es de estilo neocolonial con decorado en pilastras en su acceso y una hornacina sobre él. Tiene una torre excéntrica de mayor altura, que constituye un elemento visual referencial. El interior del templo es de tres naves paralelas, la del medio de mayor ancho y altura, entre ellas hay pilares con arcos de medio punto. El ala sur en el frente es de construcción reciente y se integra al estilo del conjunto. Se encuentra en mal estado de conservación a causa de los efectos del terremoto 2010

**8.8 DESCRIPCIÓN DEL INMUEBLE**  
 Presenta importantes daños de carácter estructural, actualmente se encuentra sin uso

Por tratarse de un inmueble de gran calidad arquitectónica y urbana, junto con ser de gran significación social, se recomienda mantener su protección y promover su conservación.

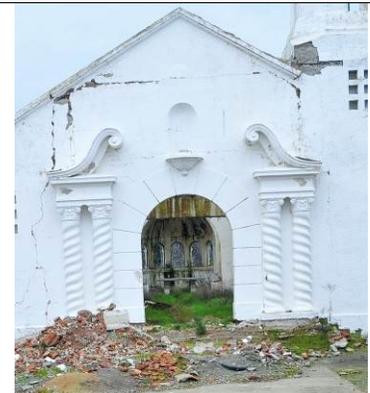
8.7 MATERIALIDAD DEL INMUEBLE			
ESTRUCTURA	Albañilería de Ladrillo Estucada / Madera	TECHUMBRE	Estructura de madera con cubierta de tejas de arcilla.
